P82.35-2287-09

Dargestellt am Typ 203.0 mit Code (875)  
Scheibenwaschanlage beheizt

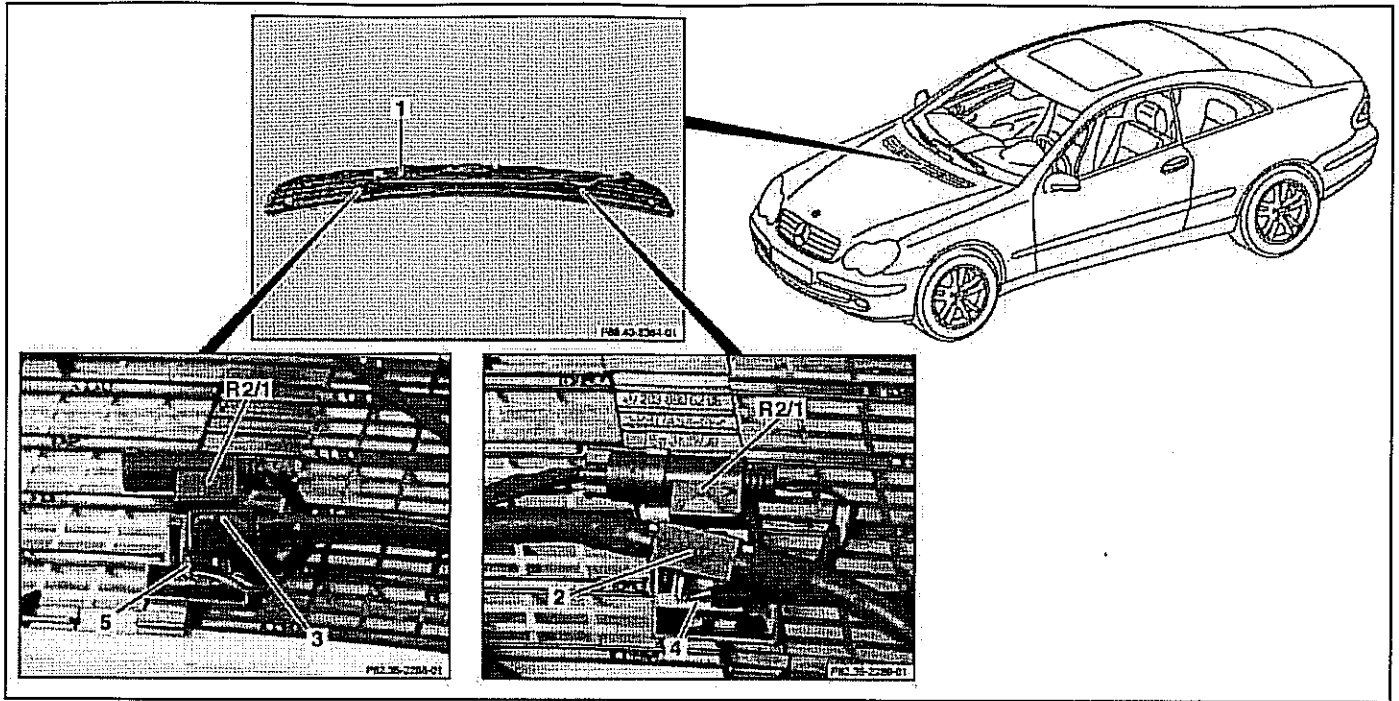
1 *Lufteinlassgitter*  
2 *T-Stück*  
3 *Winkelstück*

4 *Scheibenwaschdüse links*  
5 *Scheibenwaschdüse rechts*  
R2/1 *Waschdüsenbeheizung*

Aus-, Einbauen		
Gefahr!	Verletzungsgefahr durch Klemmen oder Quetschen, im Extremfall durch Abscheren von Gliedmaßen bei Eingriffen in die Scheibenwischermechanik	Bei Arbeiten an der Scheibenwischermechanik immer den Zündschlüssel abziehen.	AS82.30-Z-0001-01A
1	Lufteinlassgitter (1) ausbauen	Lackbeschädigungen an der Motorhaube und dem Lufteinlassgitter (1) durch eine geeignete Unterlage vermeiden. Typ 203 Typ 209	AR88.40-P-3001P AR88.40-P-3001Q
2	T-Stück (2), Winkelstück (3) ausclippen	Bruchgefahr!	
3	Scheibenwaschdüse links (4), rechts (5) ausclippen		
4.1	Kupplung für Waschdüsenbeheizung (R2/1) abziehen	Bei Scheibenwaschanlage beheizt Code 875 Linke und rechte Seite	
5	Einbau in umgekehrter Reihenfolge		
6	Funktionskontrolle Scheibenwischer, Scheibenwaschanlage durchführen Scheibenwaschanlage-Flüssigkeitsstand prüfen, richtig stellen		AP82.35-P-8210P
